Schlagregendichte Fensteranschlüsse

Dipl.-Ing. Herbert Gottschalk

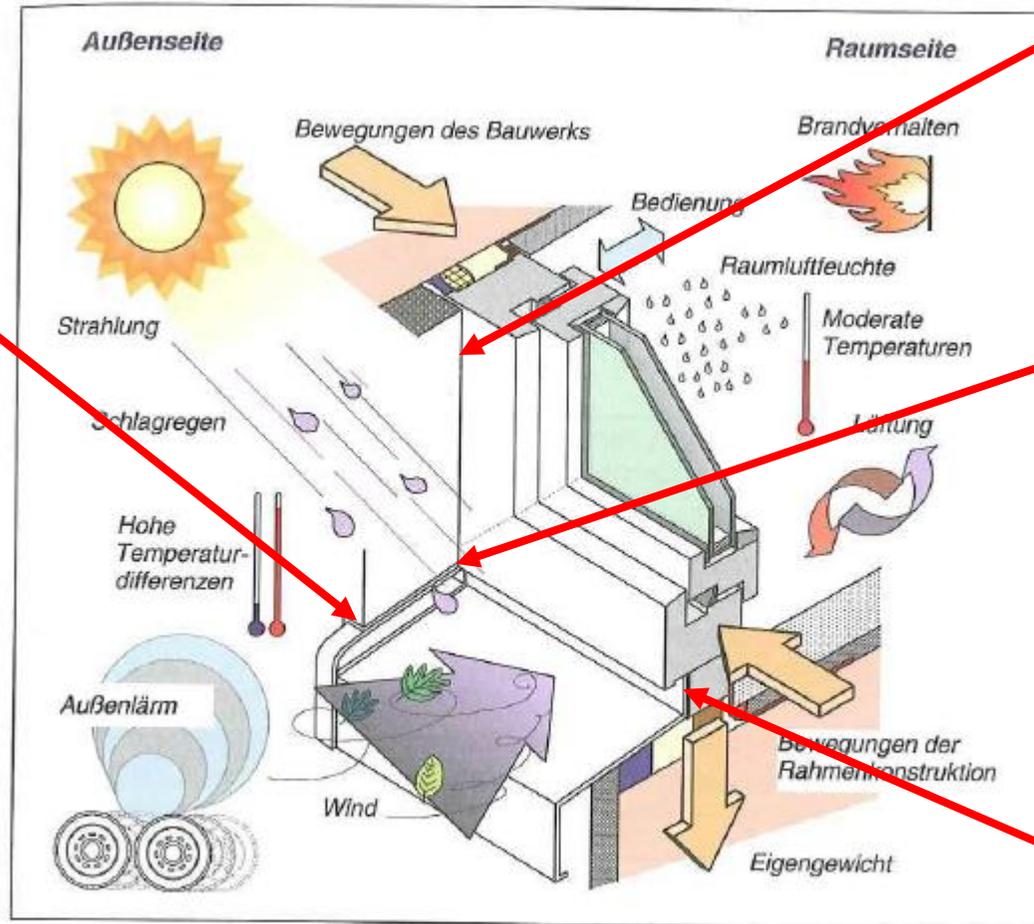
Einwirkungen auf Fenster

Bild 1.1: Schematische Darstellung von Einwirkungen auf den Anschluss von Fenstern

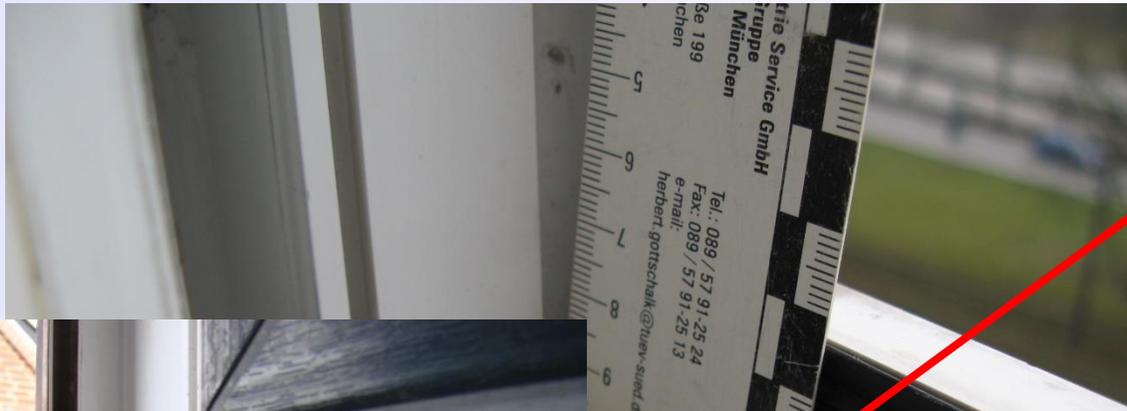
1. Wasser dringt zwischen Flügel und Rahmen ein. Die Gummis erhalten nicht genügend Druck. Die Aufkantung der inneren Rinne läuft über.

Rinntiefe 2 mm

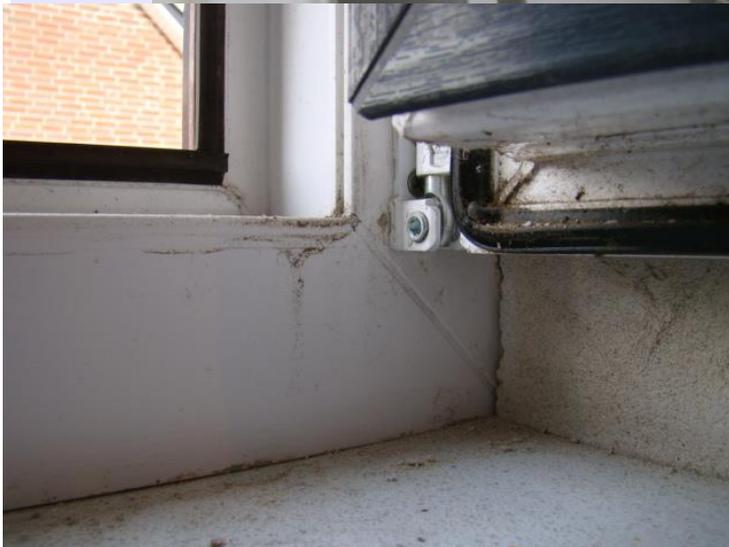
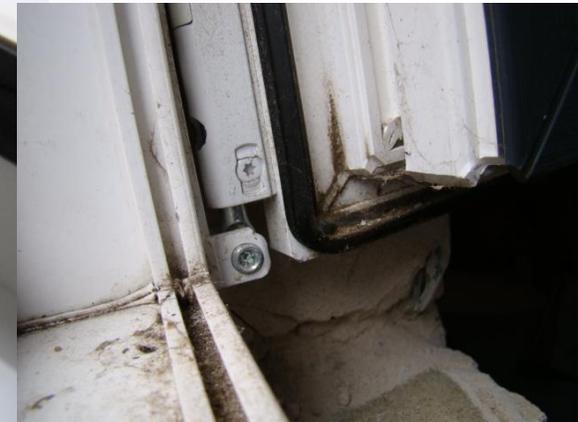
Was passiert, wenn das untere Rahmenprofil nicht exakt waagrecht eingebaut ist?

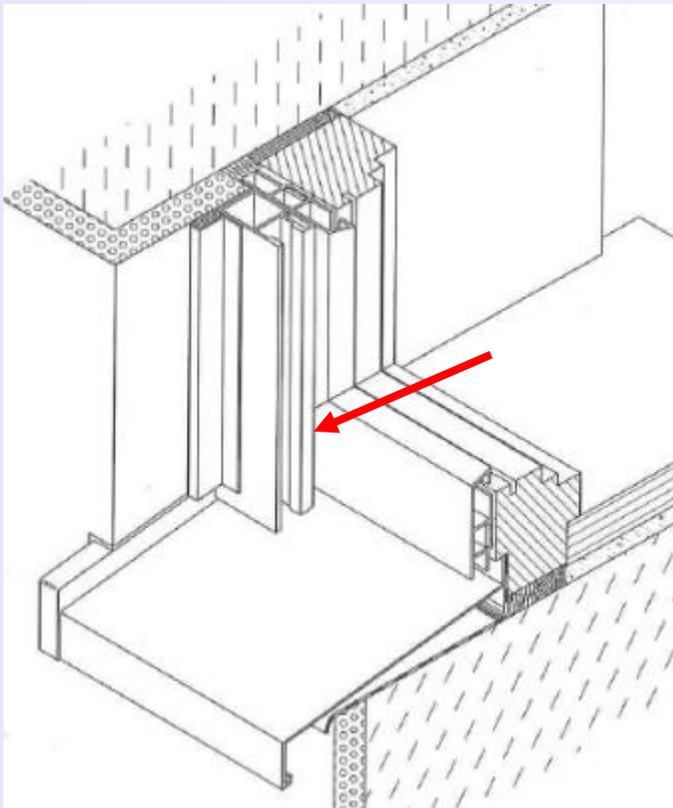
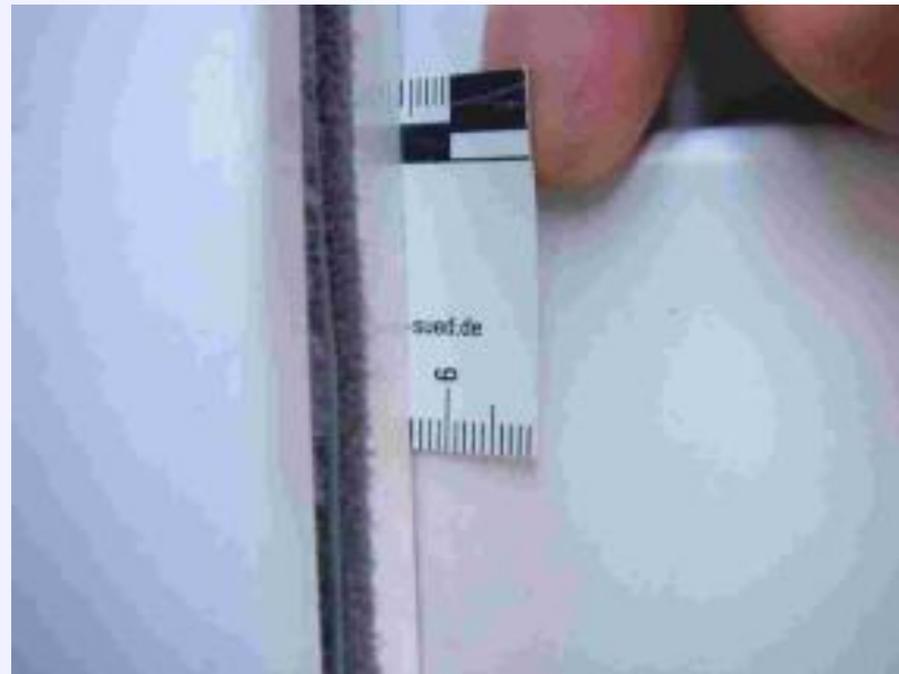
2. Die Rolladenführungsschiene ist nur auf den Rahmen aufgeklippst. Wasser gelangt zwischen der Rolladenführungsschiene und den Fensterrahmen zur Dämmebene. Abdichtung oder fachgerechte Abfugung fehlt.

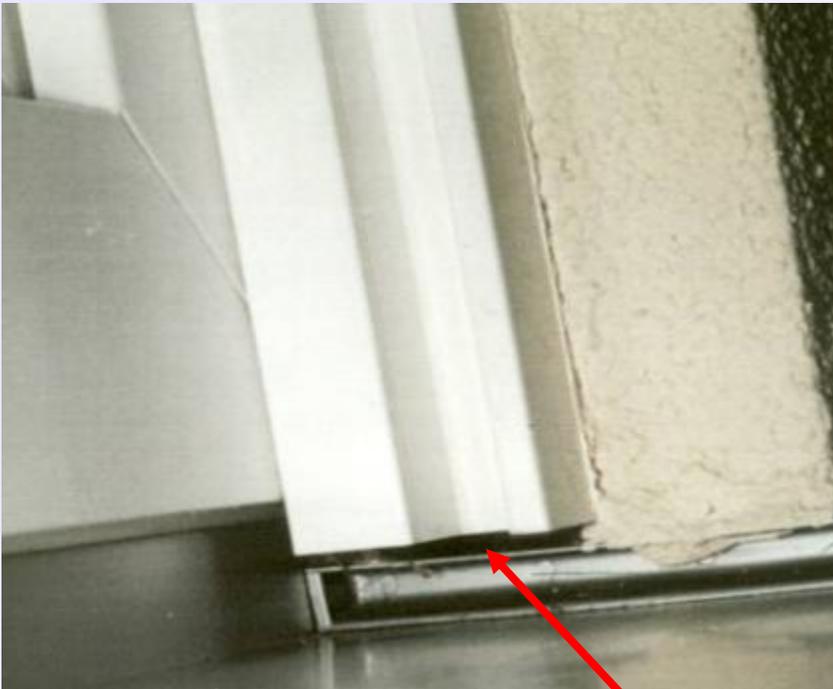
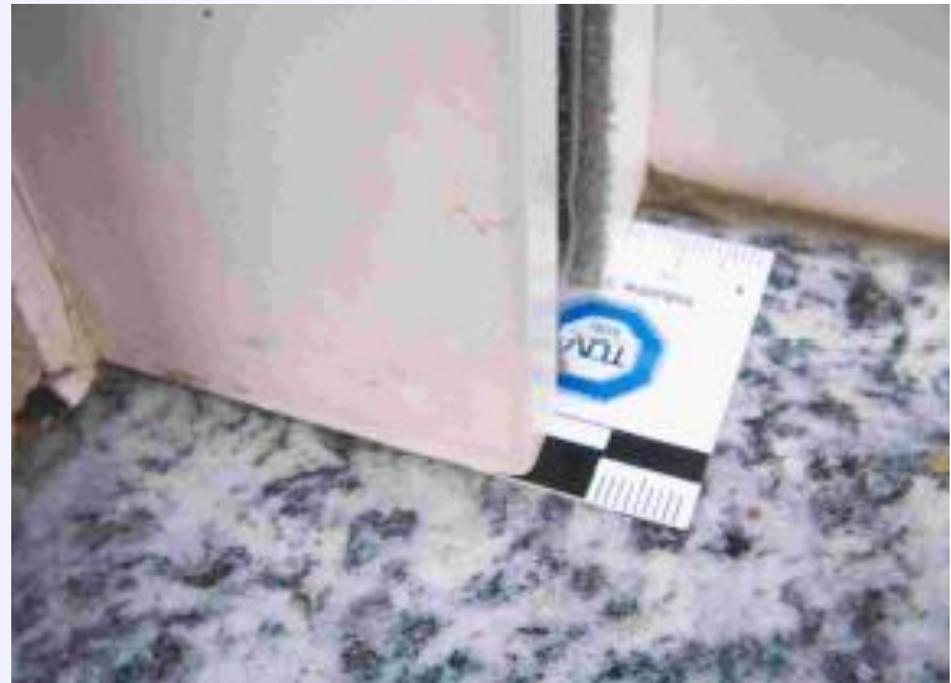
3. Die Rolladenführungsschiene ist im unteren Bereich nicht dicht angeschlossen. Dies sowohl bei Blechen wie bei Naturstein. Abdichtung oder fachgerechte Abfugung fehlt.

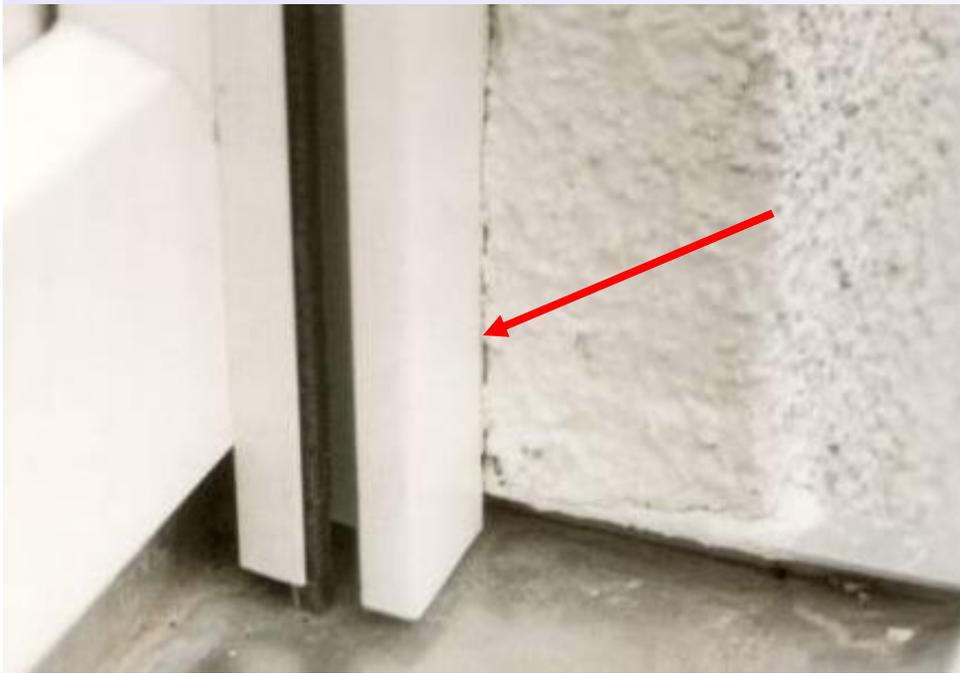
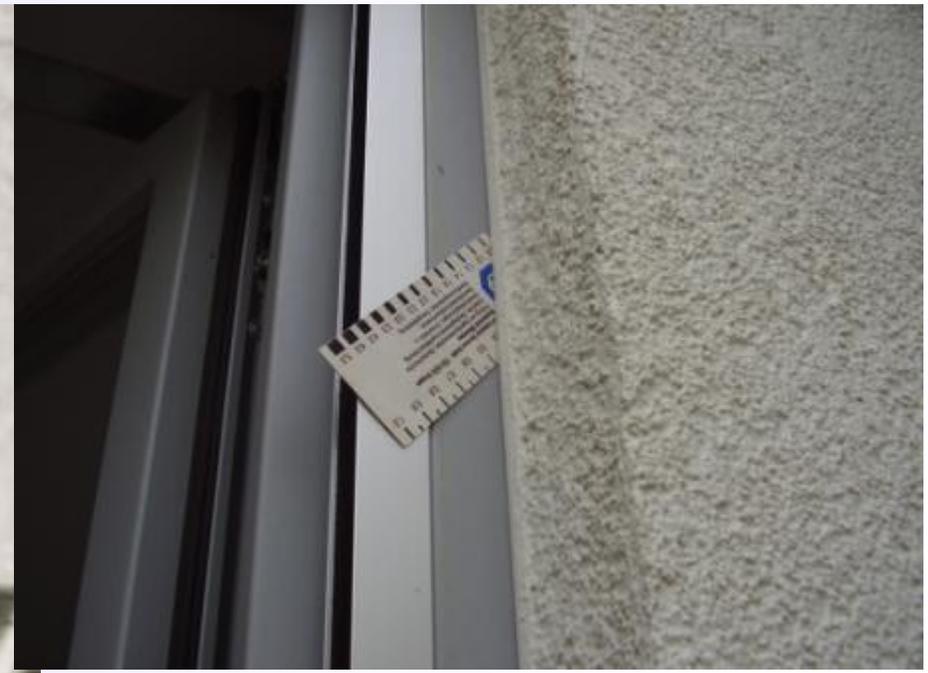
4. Der Anschluss des Putzes an die Rolladenführungsschiene ist nicht dauerhaft. APU Leisten lösen sich vom Untergrund. Der Putz reißt von der APU Leiste. D. h. die Abdichtungsmittel sind nicht fachgerecht angebracht bzw. nicht für die Anforderungen aus Kräften und Verformungen geplant.

Achtung: Temperaturbewegungen des Fensters!!

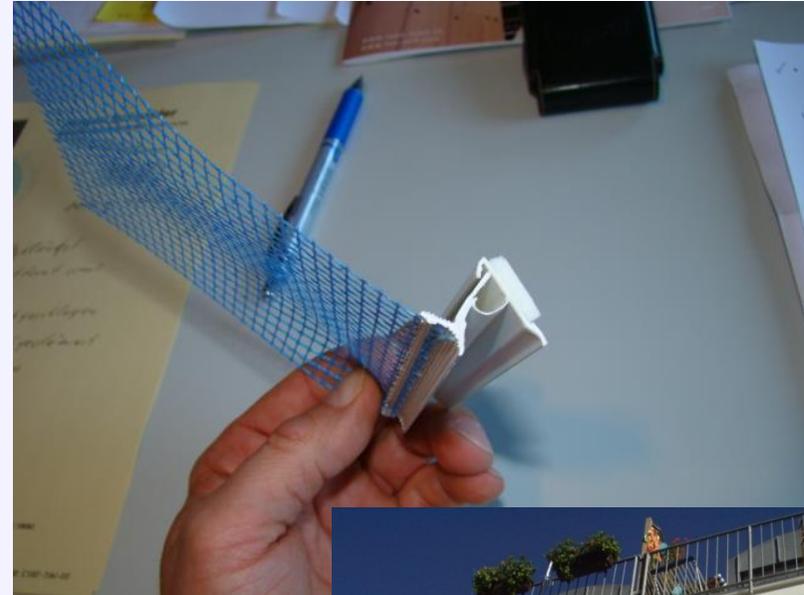
Dicken-, Längs- und Querdehnung bei 3 mm Schaumklebebandstärke
und Profillängen bis 300 cm 3,0 mm

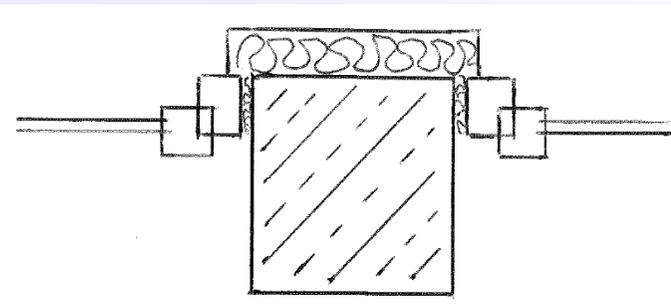
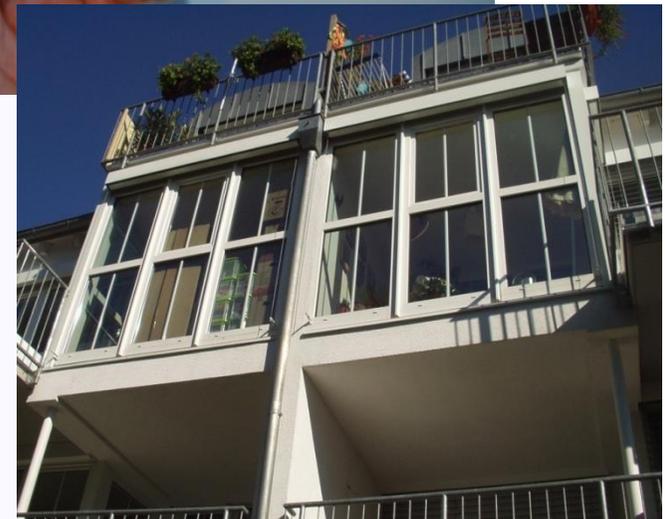
Gefahr bei schlanken Pfeilern zwischen breiten Fenstern

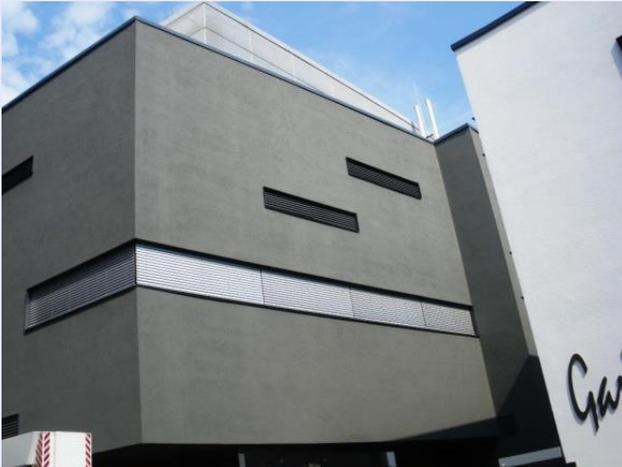
- Die Ausdehnung langer Bauteile kann nicht vom Putz aufgenommen werden.

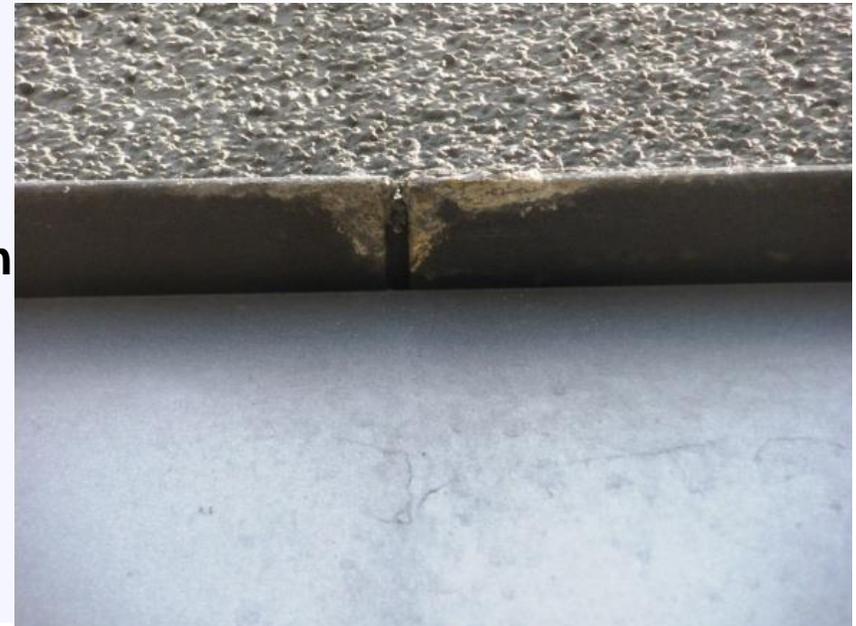
- Bei Stößen von Metallbauteilen entstehen konzentriert Spannungen

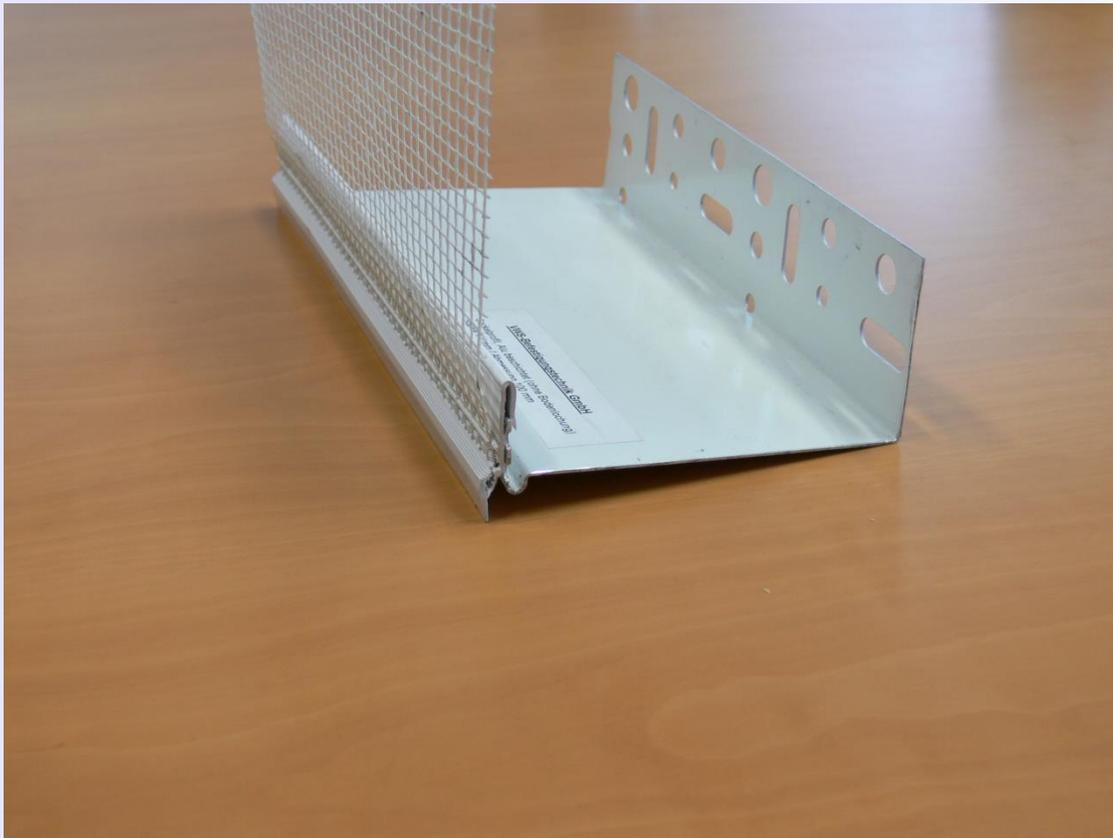
- Eine mögliche Lösung: Profile mit entsprechender Ausdehnungsmöglichkeit

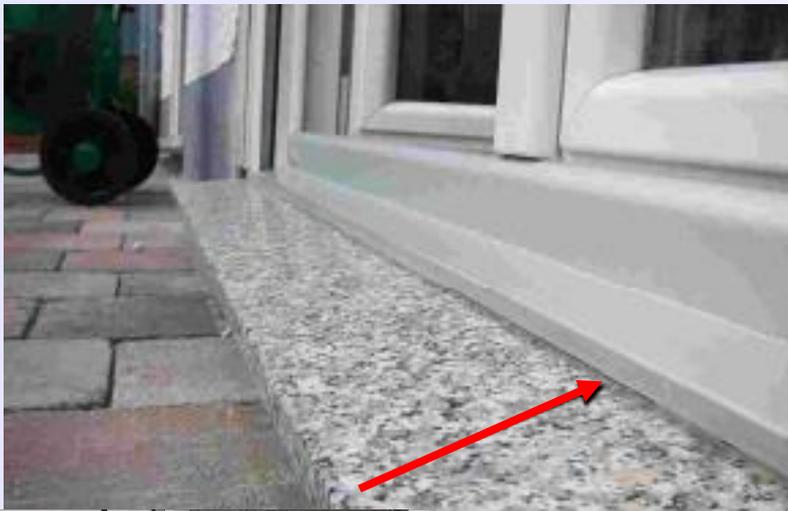
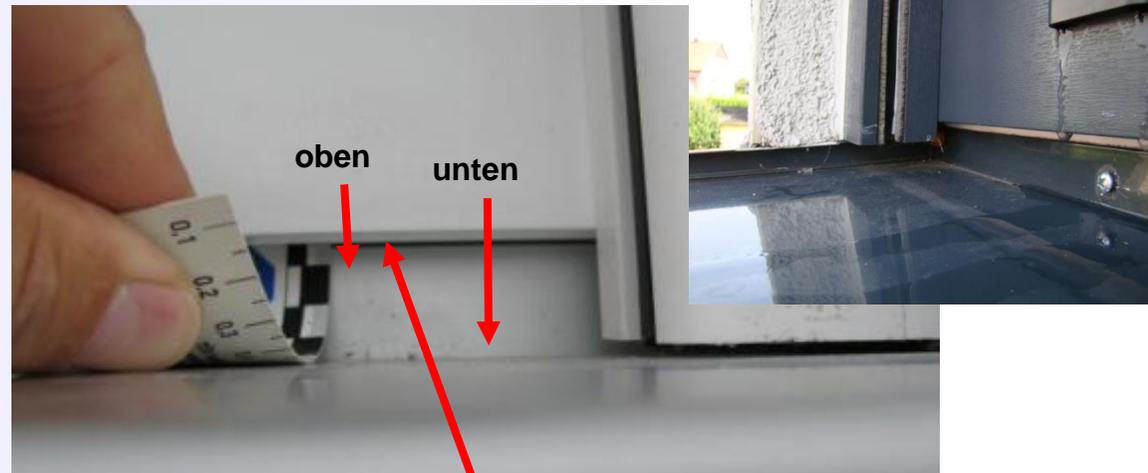
5. Der Naturstein bzw. das Fensterblech sind nicht dicht am Fensterrahmen angeschlossen. Es ist keine Abdichtung zum Fensterrahmen eingebaut.

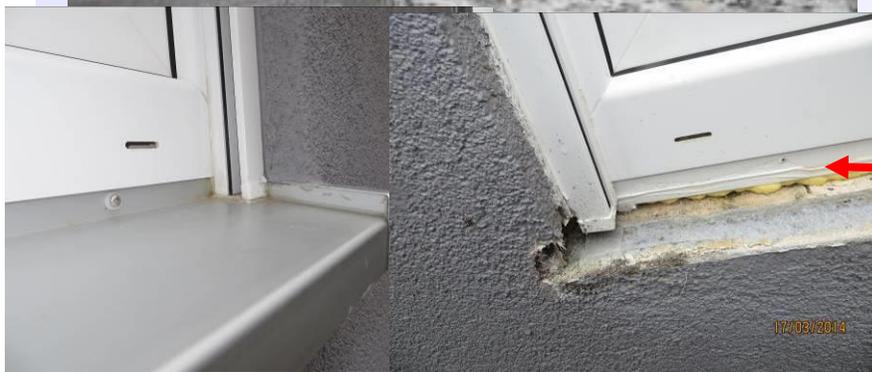
Fensterblech ganz eingeschoben?

Dichtband eingelegt?

Dichtband ganz oben?

(Silikon unten ist kein Dichtband oben)

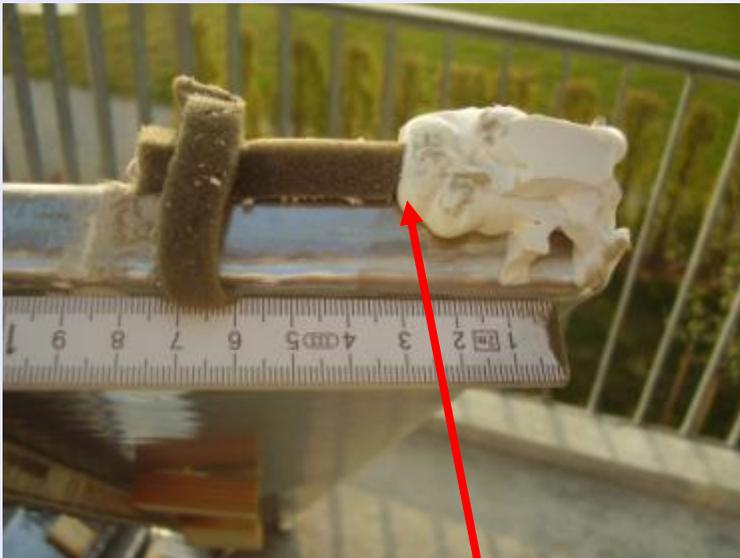
6. Der Putzanschluss in der Leibung zum Fensterblech bzw. Naturstein ist nicht dauerhaft und Bewegungskonform geplant und eingebaut. (+ unter Fensterbank)

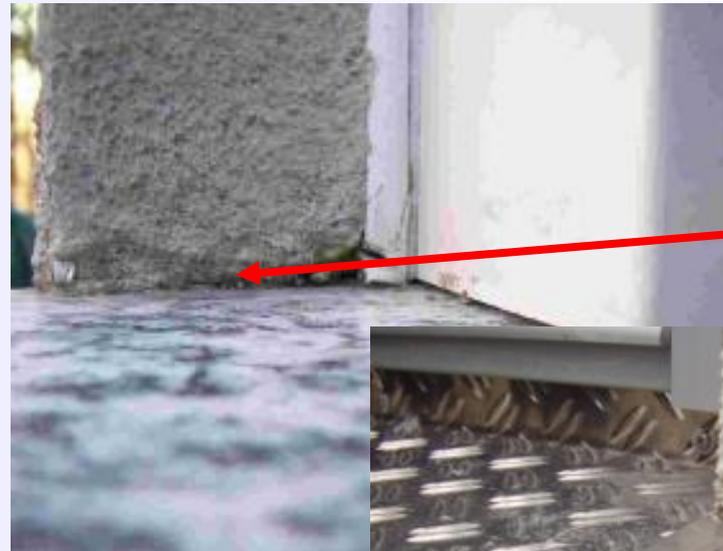
Beispiel nach Ausbau. Mischung aus „Silikonabdichtung“ und nicht komprimierten Dichtbändern

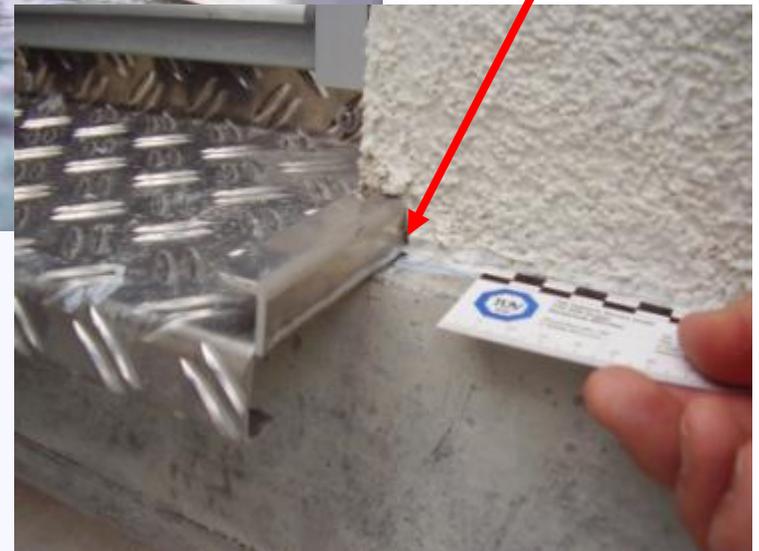
Putz bzw. Blech ohne Bewegungsmöglichkeit

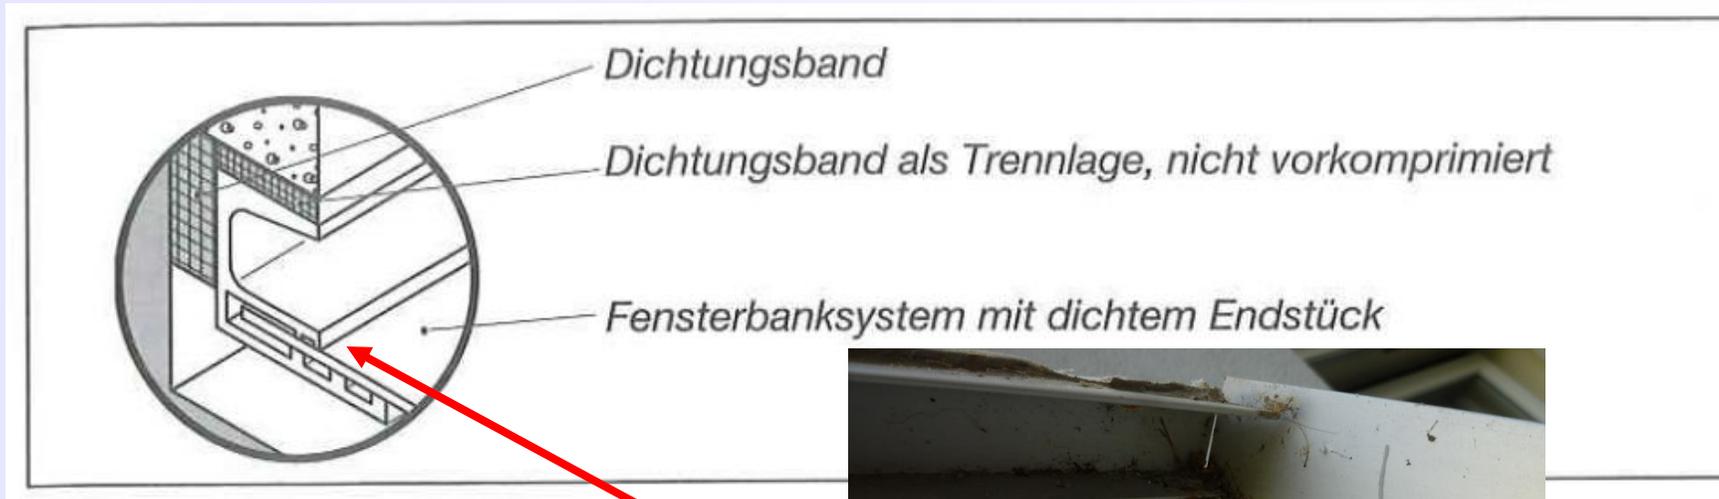
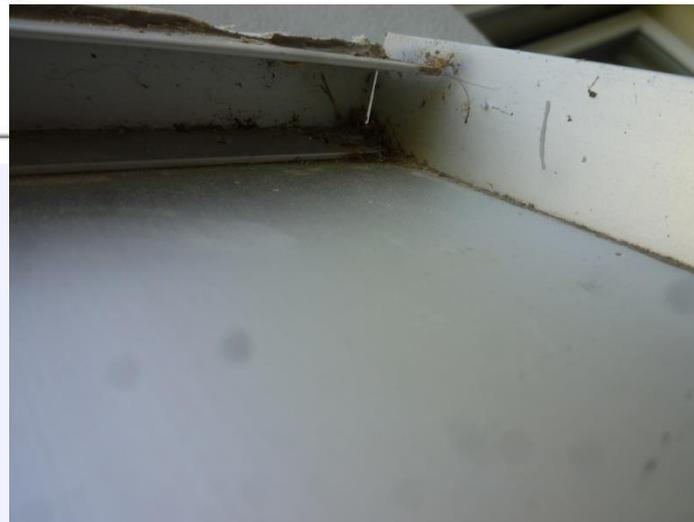
- Bei Fensterblechen ist der Übergang von der Fläche zur Aufkantung bei Beweglichkeit nicht dicht.

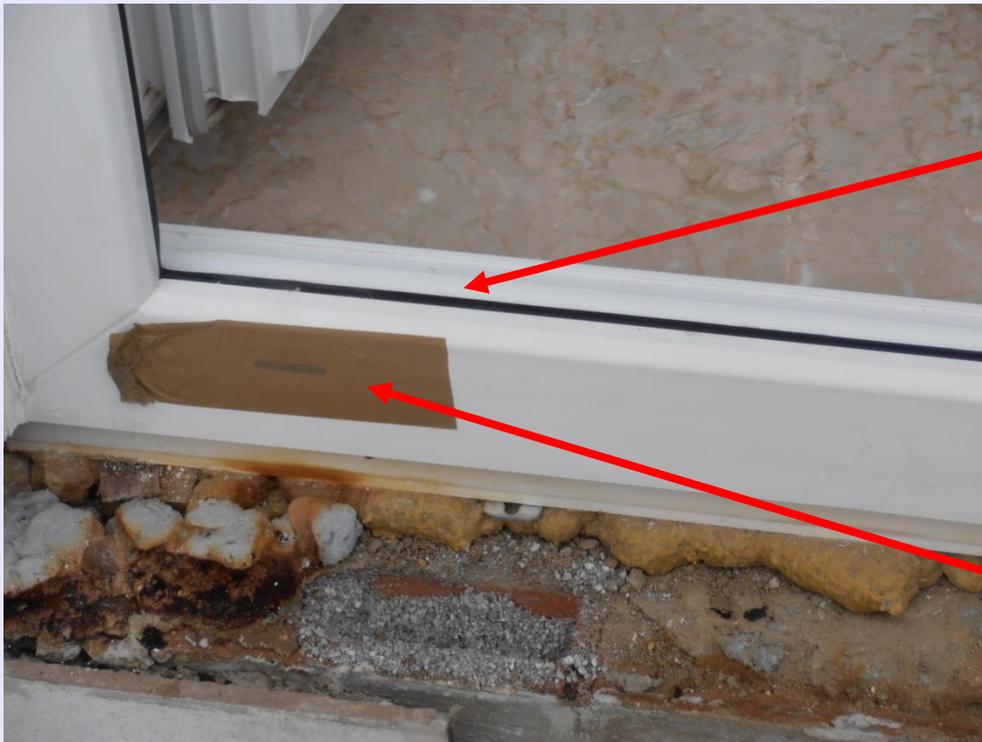
8. Die Fensterrahmen selbst sind in ihren Verschweißungen nicht dicht bzw. Schraubendurchdringungen sind nicht dicht. Wasser, das durch die Entwässerungsschlitze in den Rahmen eindringt, läuft von dort in das Bauwerk und nicht über die Entwässerungsöffnungen aus.

Wasser einfüllen

Wasserstand anzeichnen und beobachten

Wasser läuft in das Profil, darf aber bei abgeklebten Auslässen nicht ablaufen.

Ablauföffnungen abkleben

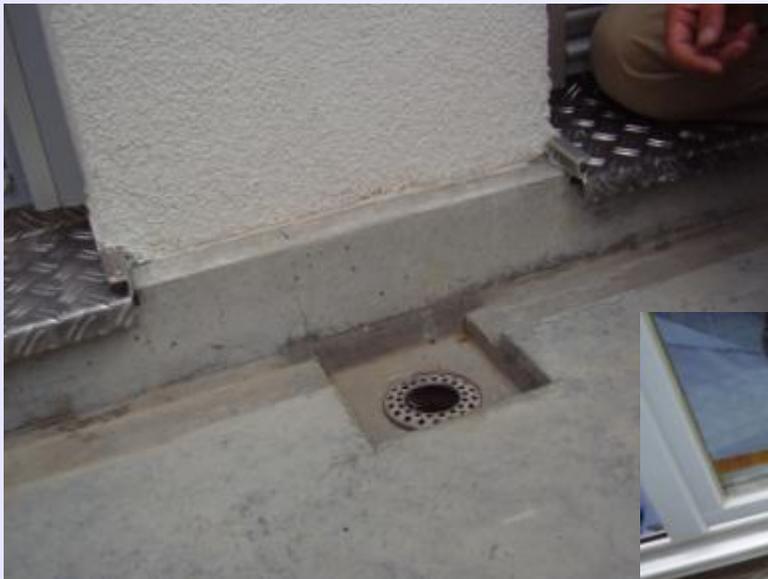
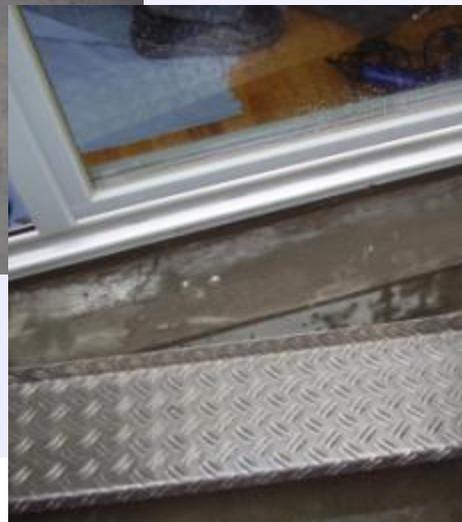
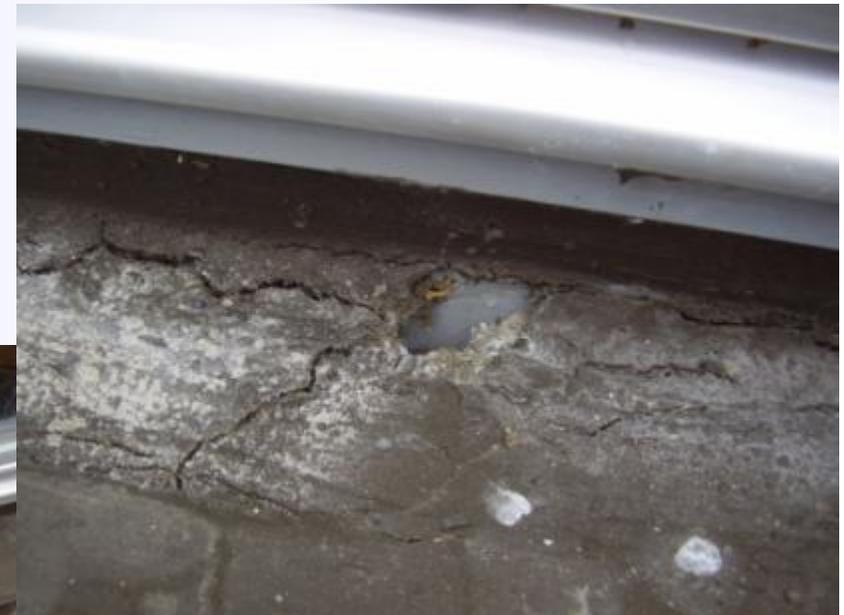
9. Durch sich aus Kriechvorgängen verformende Balkone etc. werden zusätzliche Verformungen bzw. Kräfte in das System eingetragen. Beispiel: Eine mineralische Abdichtung eines ISO Korbes riss infolge Kriechverformungen.

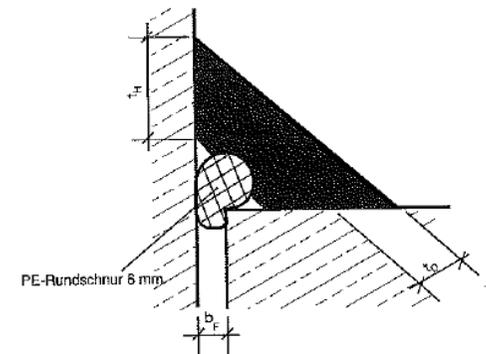
Abb. 2: Dreiecksfuge

1. Die 1. Dichtebene (alle die zuvor angesprochenen Bauteilanschlüsse bzw. Übergänge) muss dauerhaft und bewegungskonform dicht geplant und ausgeführt werden.
2. Es sind fachgerechte Dichtbänder, Kompribänder oder APU Leisten zu verwenden. Diese müssen für die zu erwartenden Bewegungen geeignet sein.
3. Bei Abfugungen sind Materialien zu verwenden die die Verformungen aufnehmen können (z. B. 30% Dehnfähigkeit). Die Fugen sind fachgerecht auszubilden, z. B. mit einer Dreiecksfuge.
4. Die Fachregeln z. B. des ift Rosenheim sind einzuhalten

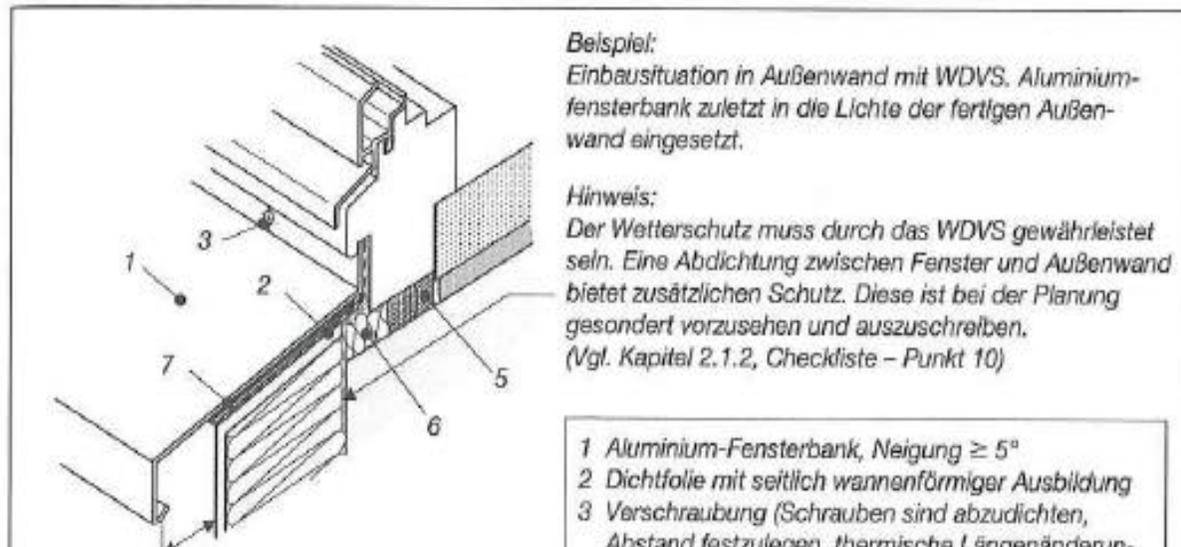
Sind aufgesteckte Endstücke der Fensterbank nicht schlagregendicht, muss mit einer wannenförmig ausgebildeten Dichtungsbahn unter der Fensterbank eine zweite wasserführende Ebene hergestellt werden (Bild 6.20). Ist unter der Fensterbank eine Wärmedämmung eingebracht, so ist die Dichtungsbahn auf der Dämmung zu verlegen um diese vor Durchfeuchtungen zu schützen.

Unter bestimmten Randbedingungen fordert das ift eine 2. Dichtebene mittels wannenartiger Dichtbahn

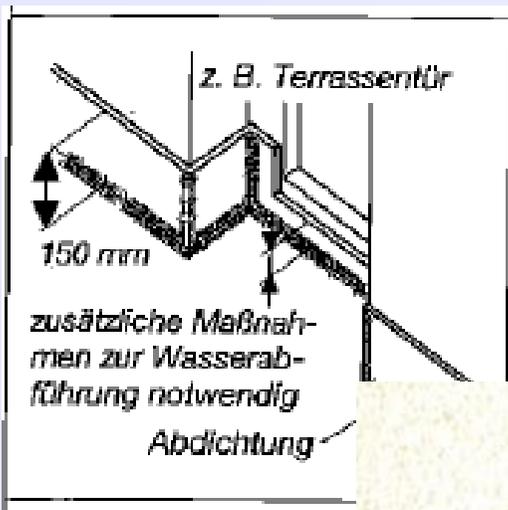
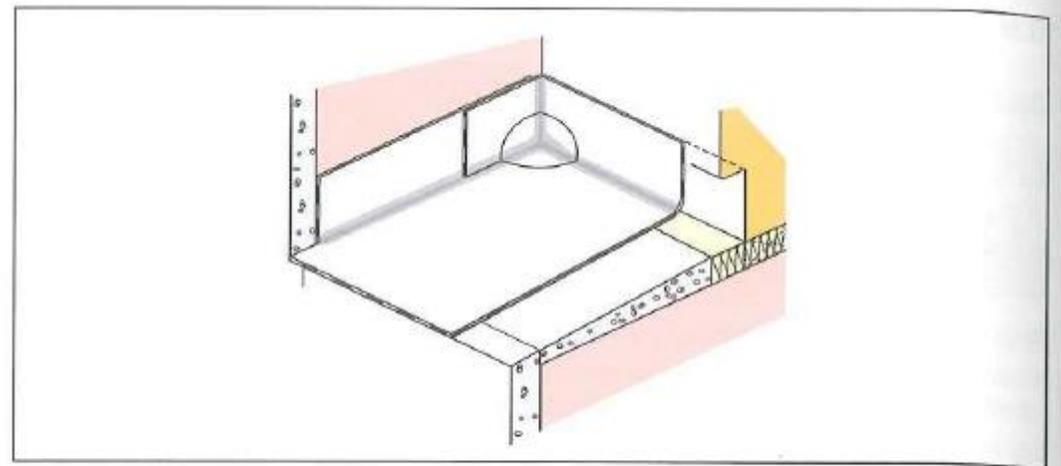
- „dreidimensionale“ 2. Dichtebene – verläuft hinter der Rolladenführungschiene

Bild 6.20: Beispiel einer Abdichtung der Eckbereiche von Fensterbänken durch wannenförmig ausgebildete Dichtungsbahn

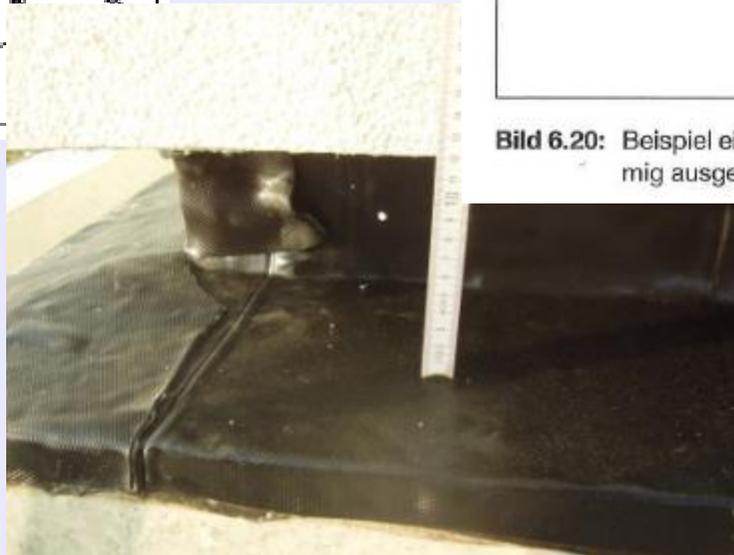
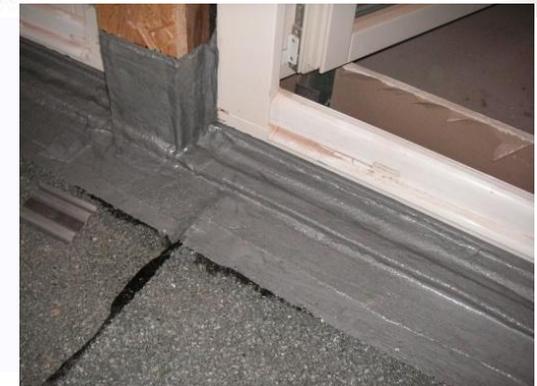
Missverständnisse zur 2. Dichtebene

- Die Dichtebene ist nur seitlich hochgeführt. Die rückwärtige Fläche zum Dämmbereich ist nicht dicht.

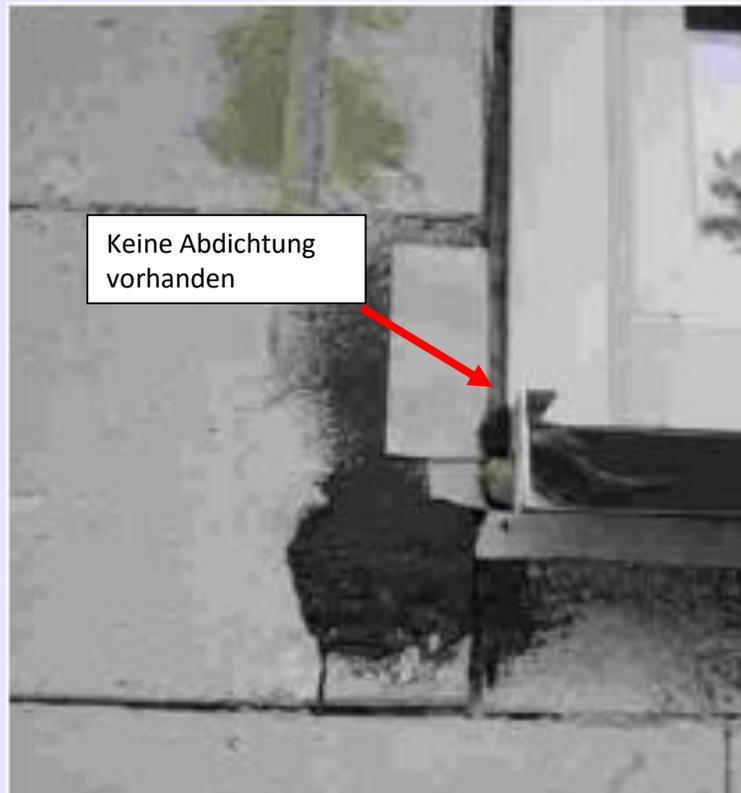
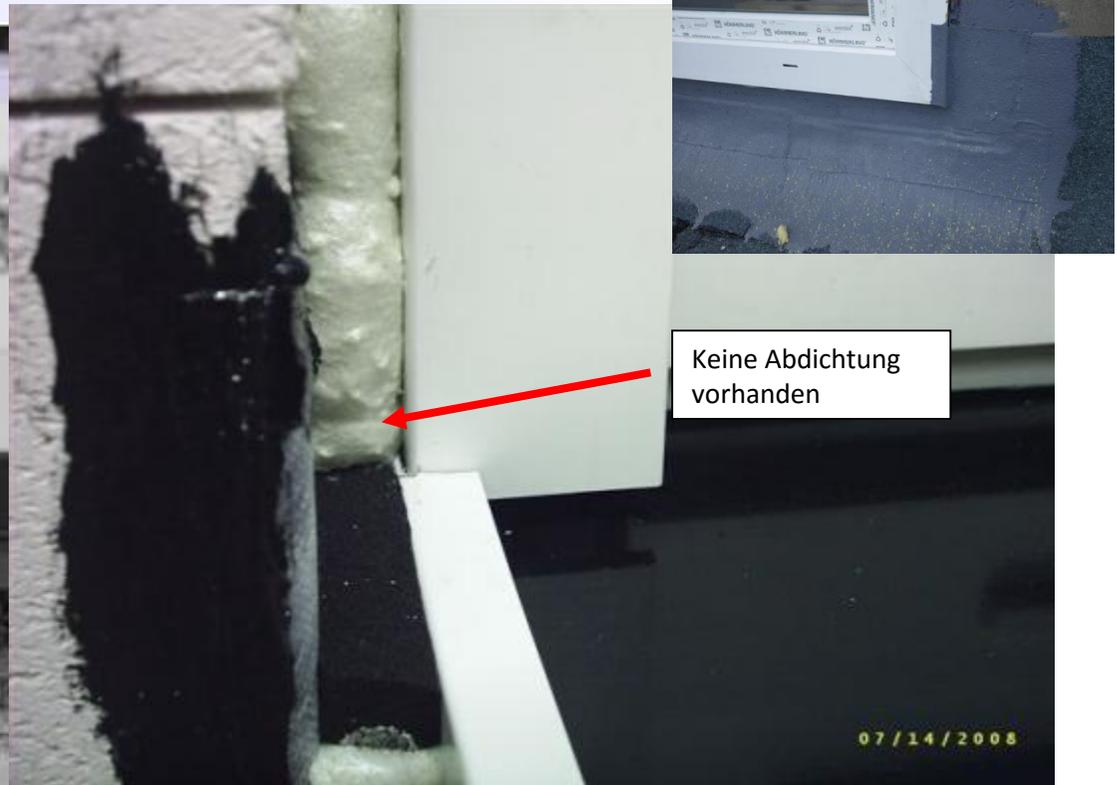
Missverständnisse zur 2. Dichtebene

- Die Dichtebene ist nicht dauerhaft am Fensterrahmen angeklebt

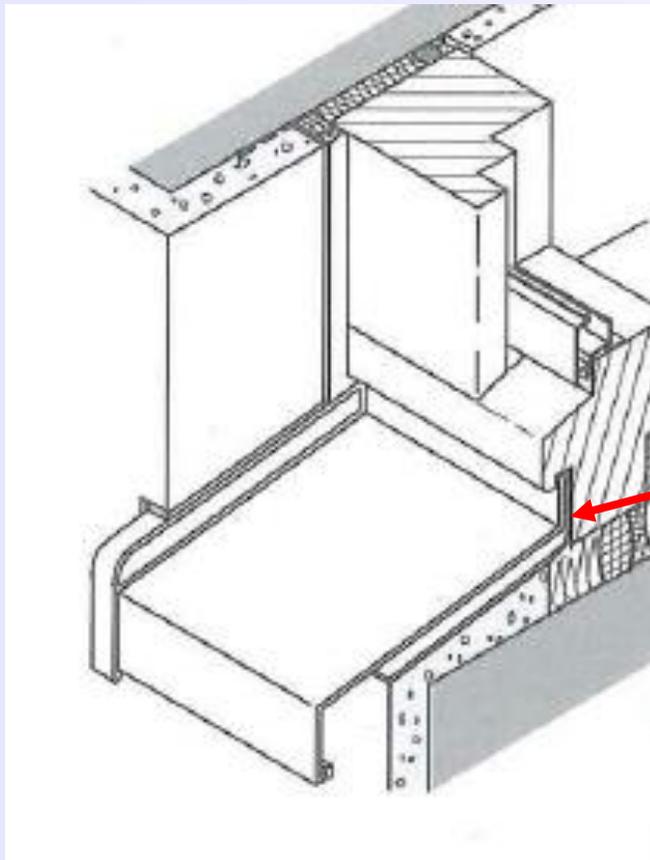
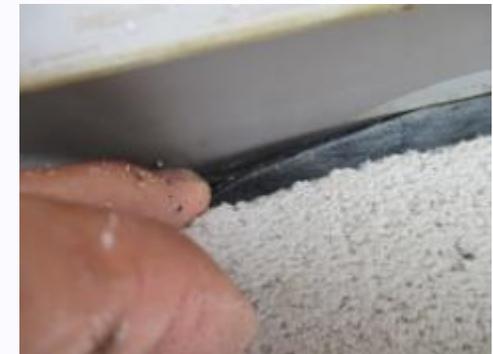
Missverständnisse zur 2. Dichtebene

- Die Dichtebene ist seitlich nicht ausreichend hoch geführt

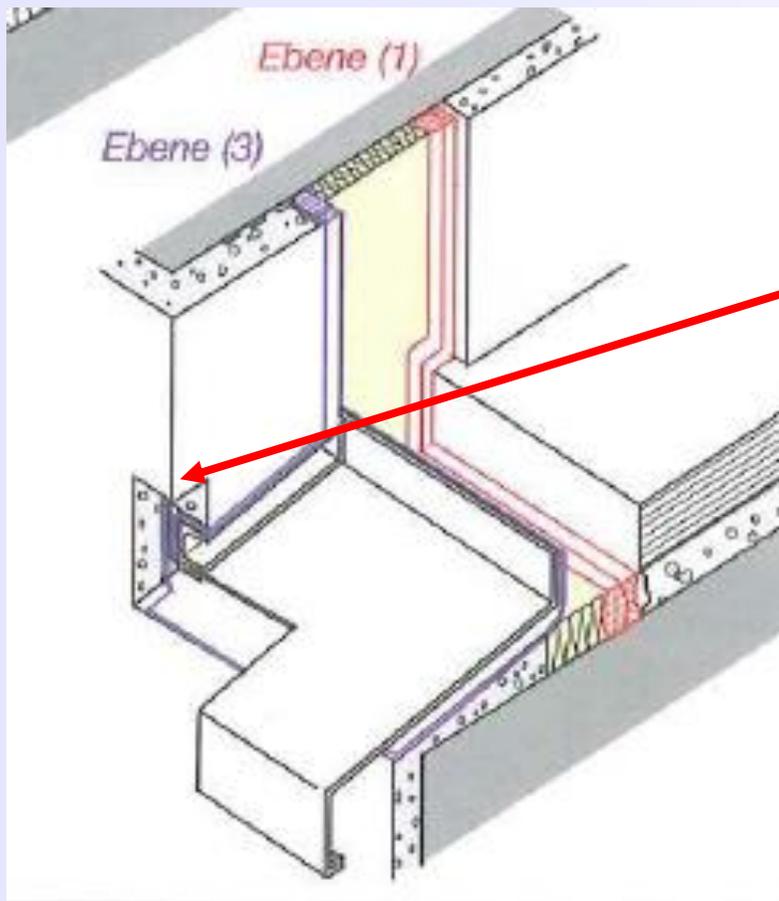
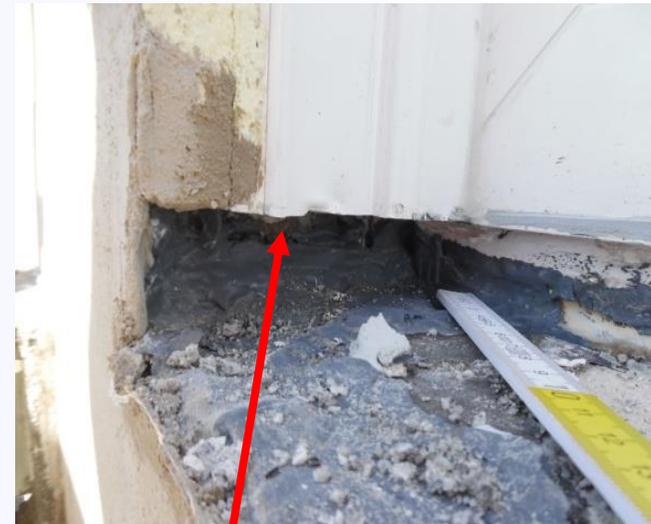
Abdichtung (hier keine Dichtbahn sondern Flüssigabdichtung) endet noch unterhalb der Rollladen-Führungsschiene

Missverständnisse zur 2. Dichtebene

- Die Dichtebene kann nach vorne nicht ausreichend entwässern

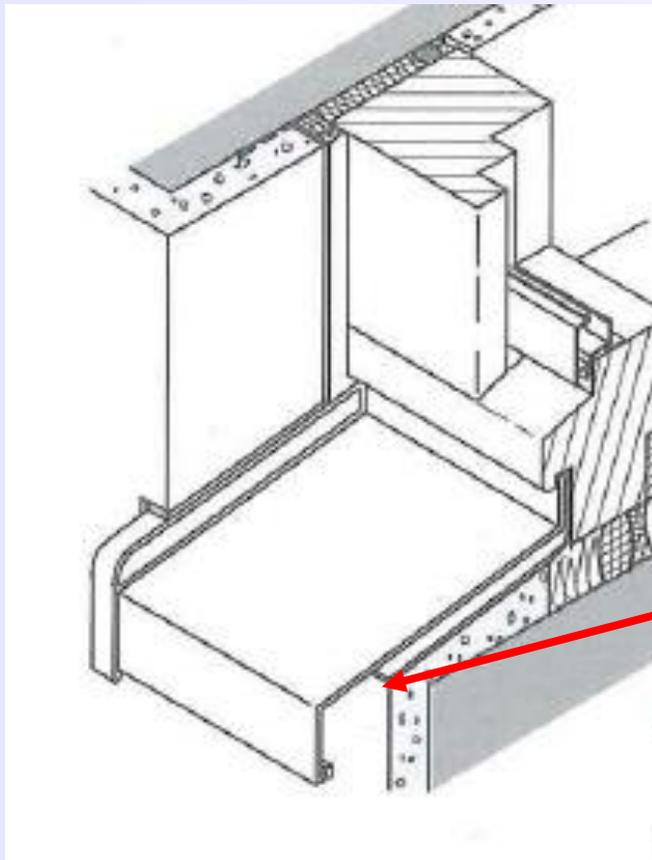
Missverständnisse zur 2. Dichtebene

- Die Dichtebene ist in sich bei Schnitt- und Klebestellen nicht dicht. Da das Wasser keinen ganz freien Ablauf hat entsteht ein gewisser Druck.

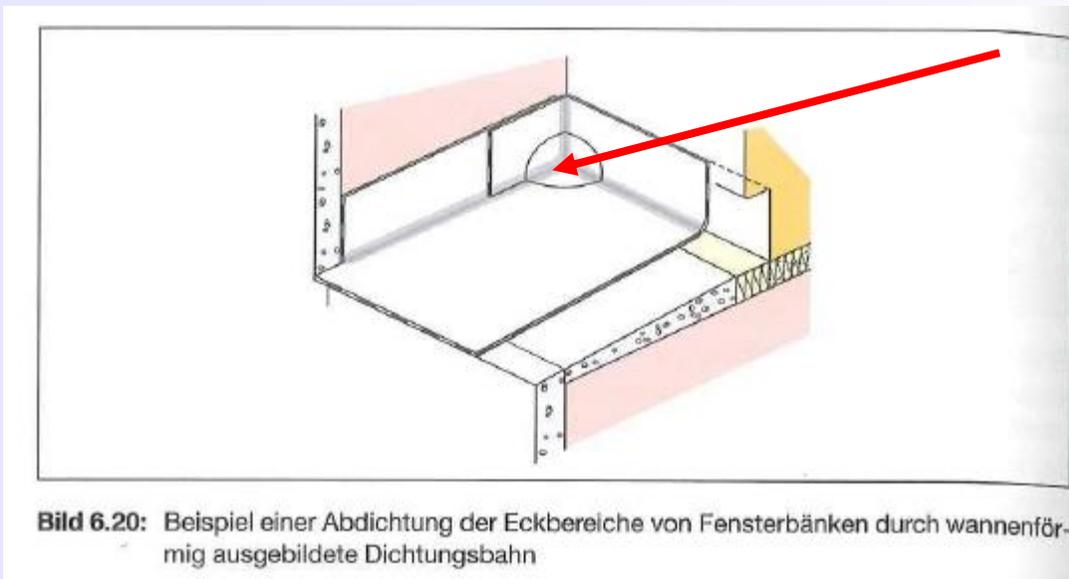
Vorschlag: Faltung der 2. Dichtebene

1.Schritt: Die Folie wird in der Länge zugeschnitten.

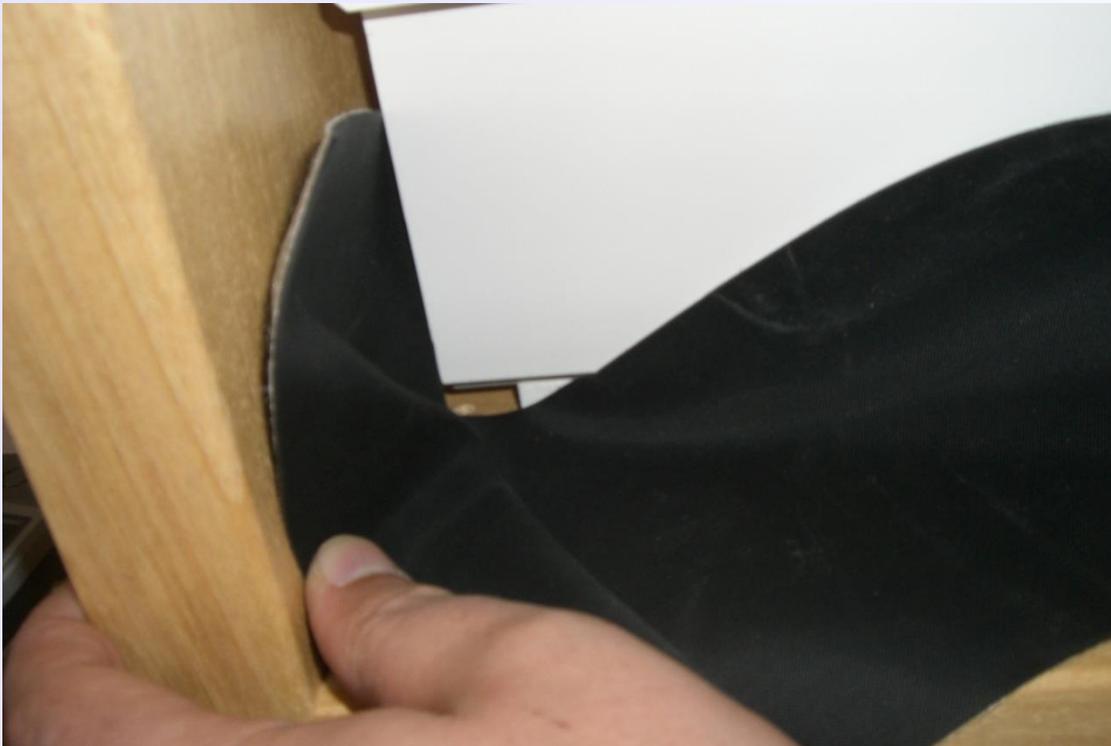
Vorschlag: Faltung der 2. Dichtebene

2.Schritt: Die Folie wird an den unteren Fensterrahmen geklebt. Zuvor wird der Fensterrahmen auch seitlich mit Kleber bestreichen.
