Schlagregendichte Fensteranschlüsse

Dipl.-Ing. Herbert Gottschalk

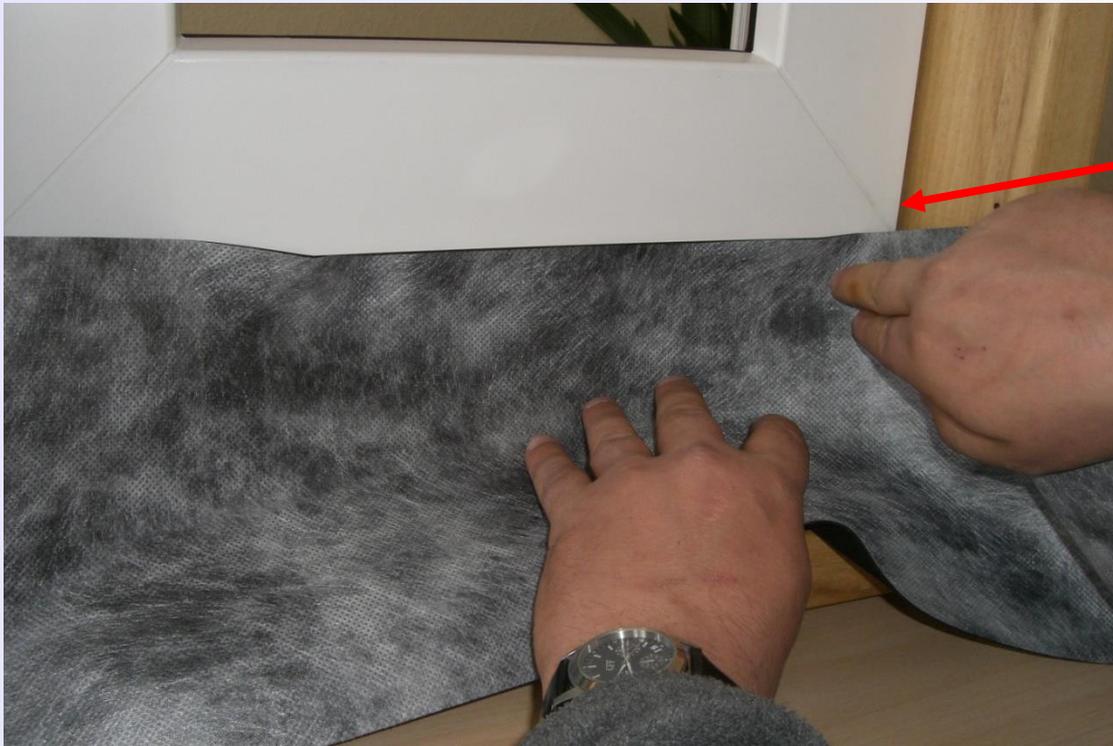
Rahmen seitlich mit Kleber
bestreichen

Vorschlag: Faltung der 2. Dichtebene

3.Schritt: Die Folie wird in einer Falte in die Anschlussfuge zwischen Rahmen und Mauerwerk eingeschoben.

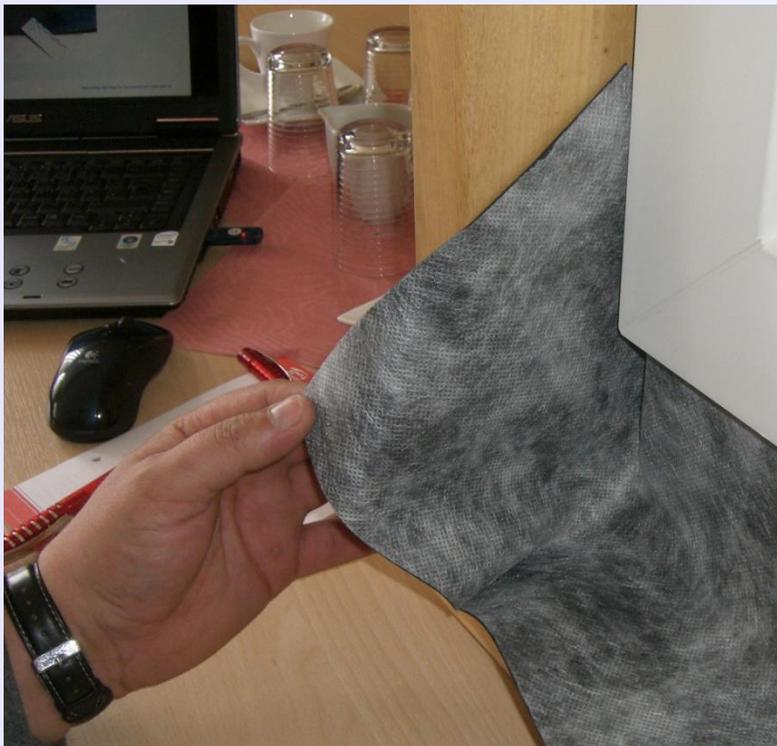
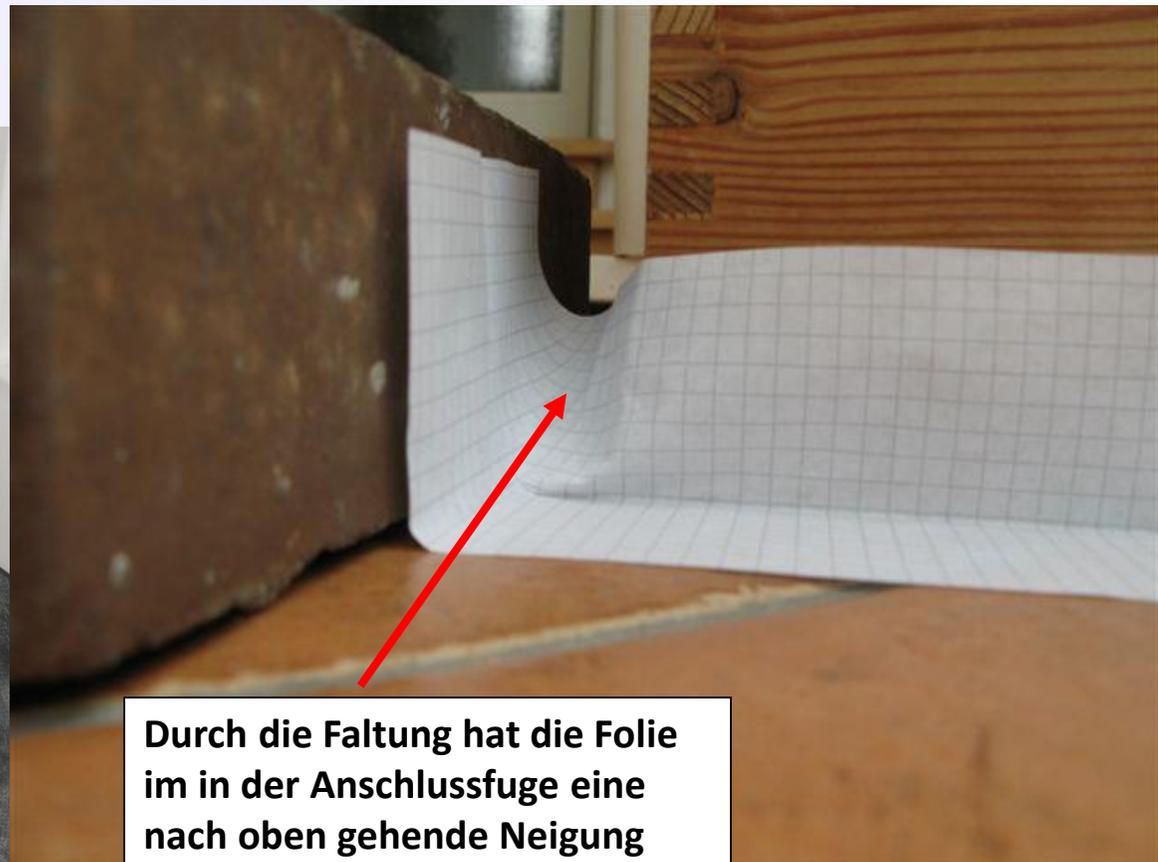
Vorschlag: Faltung der 2. Dichtebene

4.Schritt: Die Folie wird an das Mauerwerk und an den Fensterrahmen angeklebt.

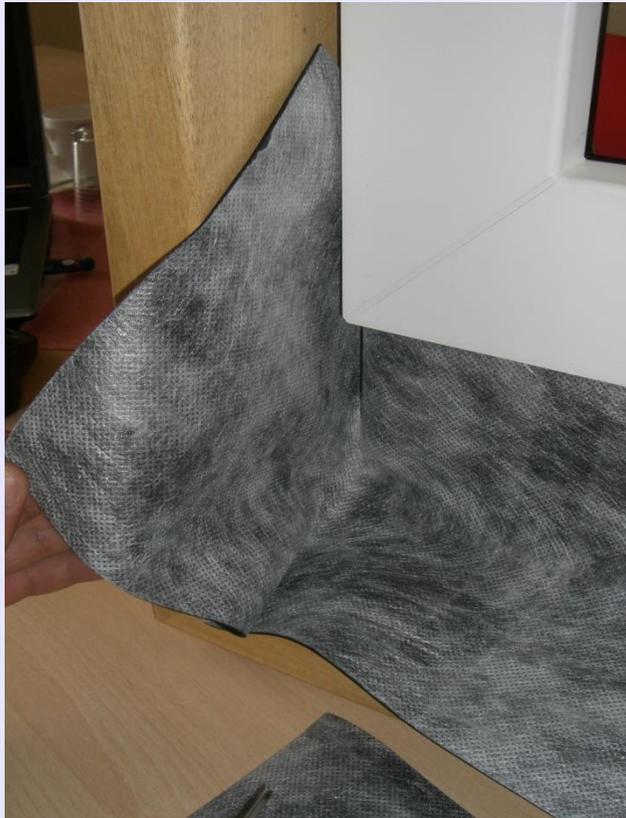
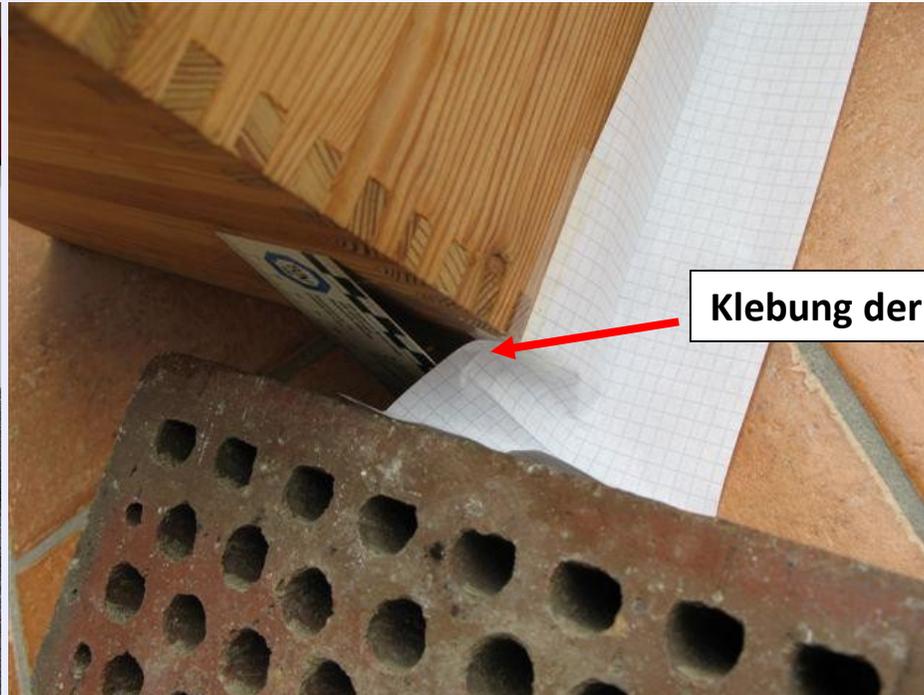
Klebung der Folie am Rahmen

Vorschlag: Faltung der 2. Dichtebene

5.Schritt:

Mit Kompriband wird die Klebung am Mauerwerk und am Rahmen fixiert. Damit wird auch der Fugenbereich nach oben zusätzlich abgedichtet.

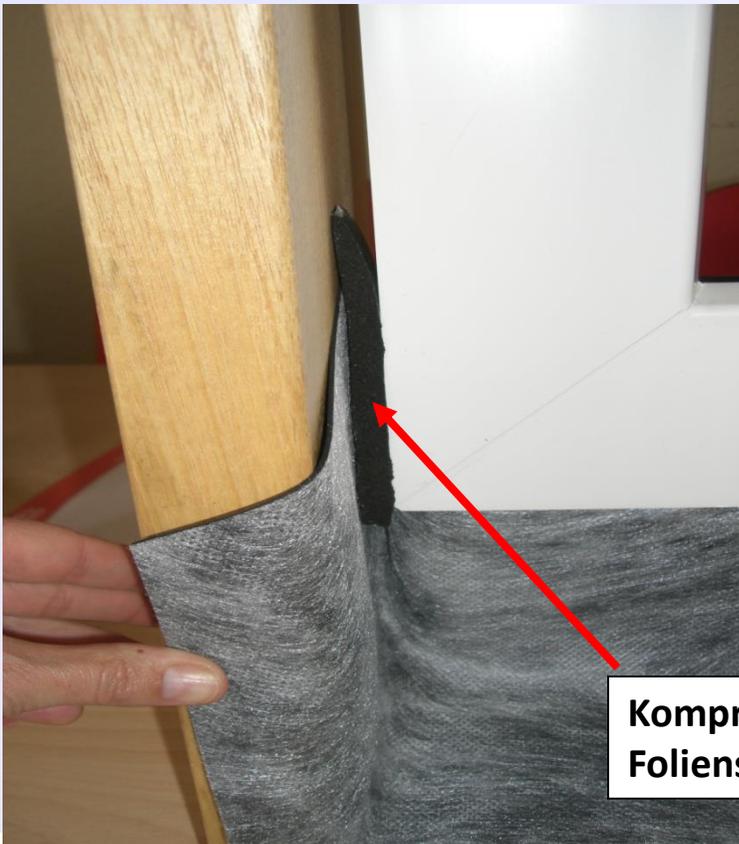
Kompriband zwischen die Folienseiten

Vorschlag: Faltung der 2. Dichtebene

6.Schritt: Mit Komtribändern wird z. B. die Natursteinfensterbank eingebaut.

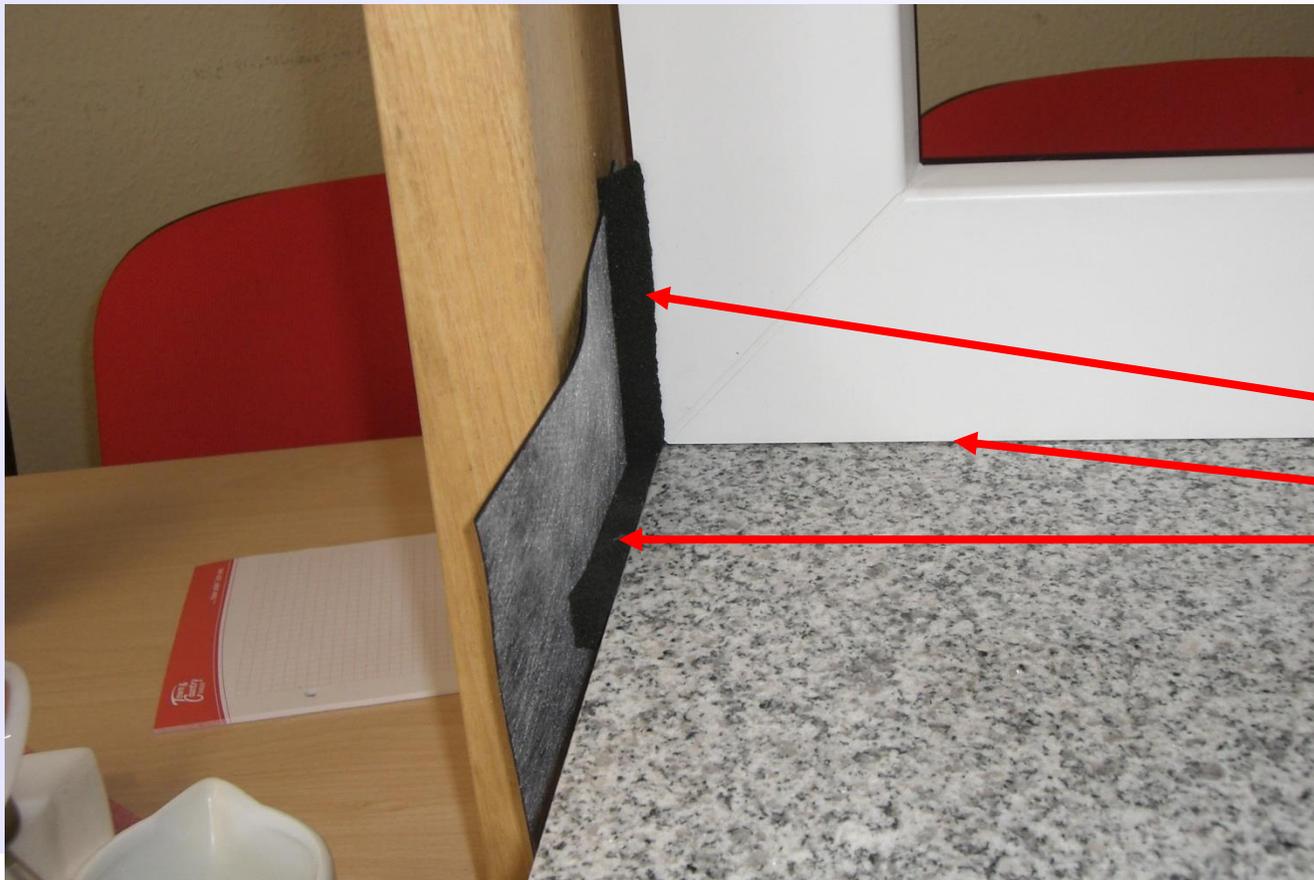
- Komtriband**
- in Anschlussfuge
 - im Leibungsbereich
 - zwischen unterem Rahmen und Fensterbank
